АКТ

испытаний вкладышей моторно-осевых подшипников ТЭД НБ-418К6 электровоза ВЛ80р в режиме сухого трения обработанных по методу «пассивации»

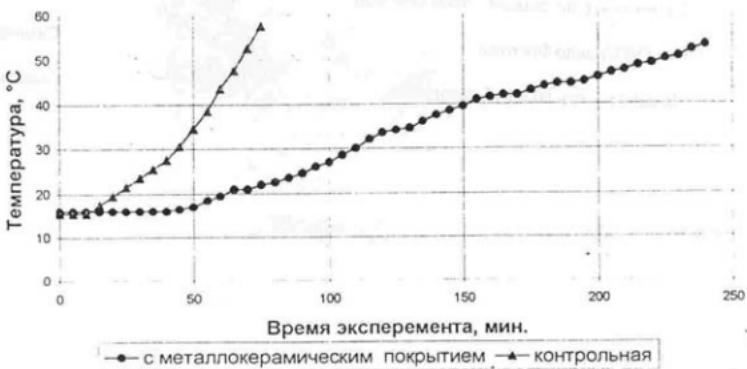
Результаты изменений температуры в зависимости от времени вращения приведены на рисунке. Результаты визуального осмотра подшипников сведены в таблицу. Методика проведения испытаний изложена в приложении.

Рост температуры подшипников в зависимости от времени
эксперимента
